Forma de Inspección Post sísmica
Evaluación Rápida

DICTAMEN GRATUITO DE SEGURIDAD ESTRUCTURAL

DICTAMEN VISUAL

Universidad Autónoma Metropolitana Unidad Lerma- Aulas Ligeras 1

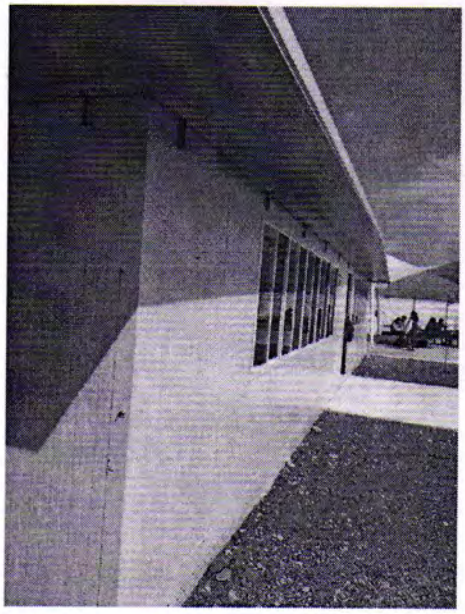
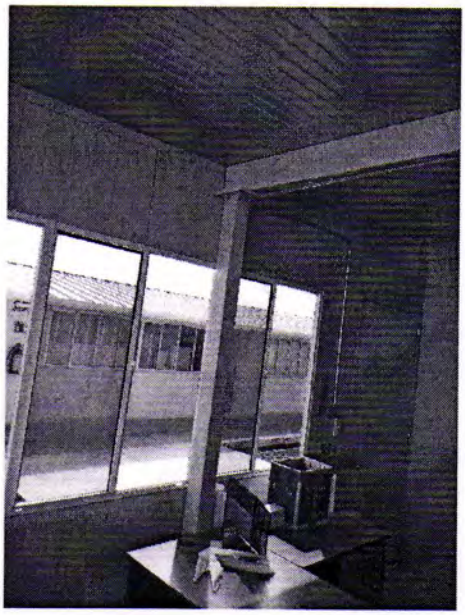
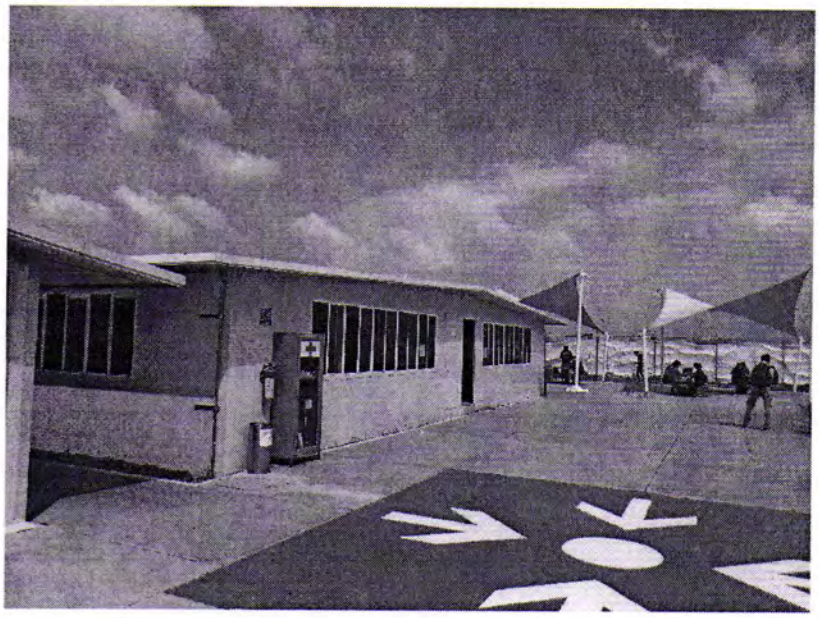
Anexo A: Imágenes de elementos estructurales y no estructurales

1. Se informa que la estructura principal **NO MUESTRA DAÑOS** que pongan en riesgo la seguridad y estabilidad del edificio ante condiciones normales de servicio.
2. Los daños observados son algunas conexiones entre vigas y muros que no ponen en riesgo, ni disminuyen la capacidad estructural del edificio.
3. A simple vista no existen asentamientos en los edificios que difieran de los que se tenían antes del sismo.
4. En general el edificio se encuentran en buen estado y pueden usarse de manera inmediata, sin necesidad de hacer un estudio estructural detallado.

1. Se deben revisar algunas conexiones de vigas a muros y asegurar su correcto anclaje.
2. Se debe dar mantenimiento de pintura a algunas placas de conexión para evitar corrosión.
3. Se debe revisar el sello sikaflex para evitar goteras.

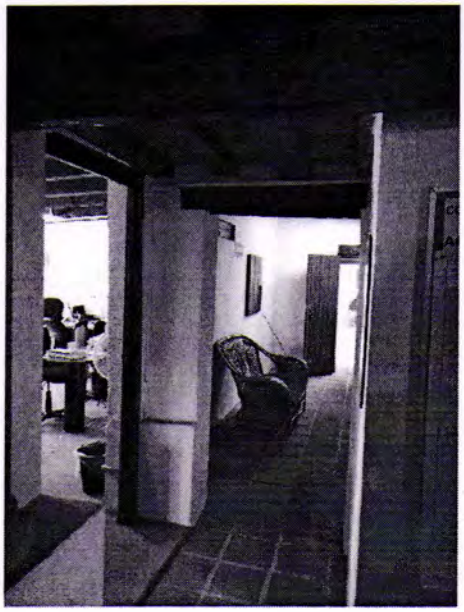
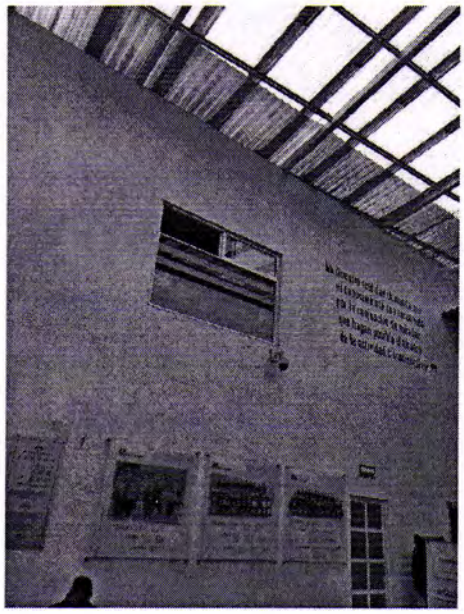
Anexo A: Imágenes en elementos estructurales y no estructurales

La cubierta ligera presenta deflexiones derivadas de la edad de los elementos de madera.

Vigas de madera: Sin daño por sismo, pero deterioradas por la edad de las mismas.

Muros de mampostería: Sin daño, con algunas grietas en zonas de juntas frías o cambios de materiales.

El nivel de daño en la estructura es: Daño ligero

1. Se deben revisar y reparar algunas zonas de juntas frías en muros.
2. Se debe dar mantenimiento en algunos elementos de madera.
3. Se deben fijar estantes y libreros para evitar su caída.
